QUELQUES PAS DE PLUS: L'AUDIT PPAS POUR SOUTENIR LE DESIGN ACTIF

SOPHIE PAQUIN, PhD et urbaniste

3 octobre 2016
MONTRÉAL

AUDIT DE POTENTIEL PIÉTONNIER ACTIF SÉCURITAIRE PPAS

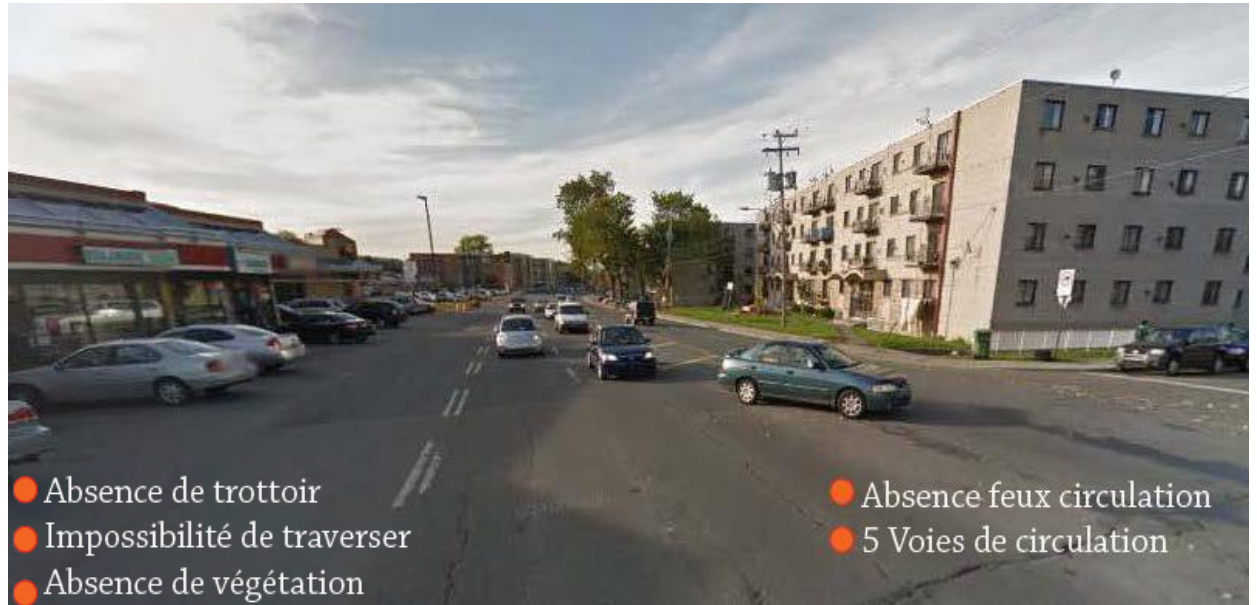
- Absence de trottoir
- Impossibilité de traverser
- Absence de végétation

- Absence feux circulation
- 5 Voies de circulation

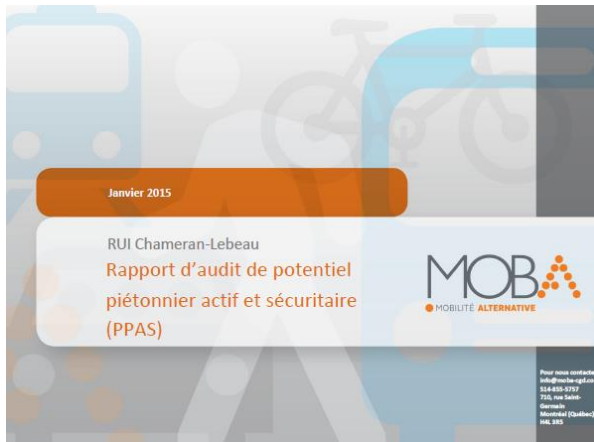
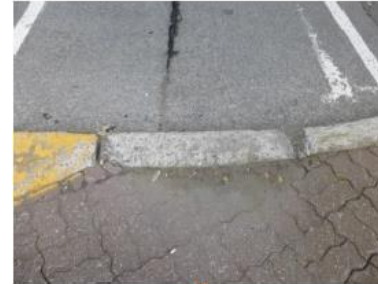
Figure 9 : Comme ce bateau pavé se trouvant à l'intersection des boulevards Côte-Vertu et Jules Poitras, plusieurs bateaux pavés présentait des problèmes au niveau de l'accessibilité.

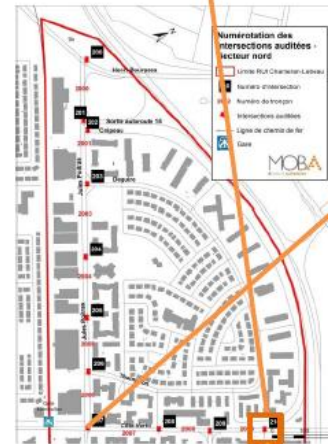
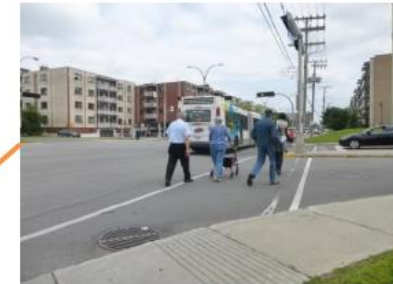
Figure 10 : La traverse sud de l'intersection des boulevards Jules Poitras et Côte-Vertu n'arbore pas de feu pour piétons, mais comme l'autobus 121, entre autres, a un arrêt juste avant l'intersection, beaucoup de piétons doivent la traverser.

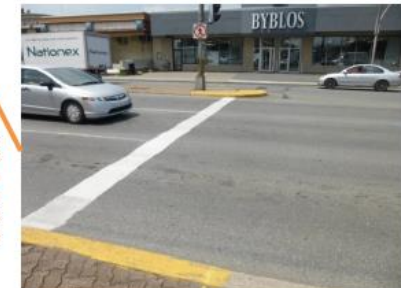
Figure 11 : La traverse à l'ouest de l'intersection des boulevards Côte-Vertu et Lebeau ne permet pas, elle non plus, aux piétons de traverser. Elle est à proximité de centre d'achat où se trouvent entre autres une épicerie et plusieurs commerces de proximité.

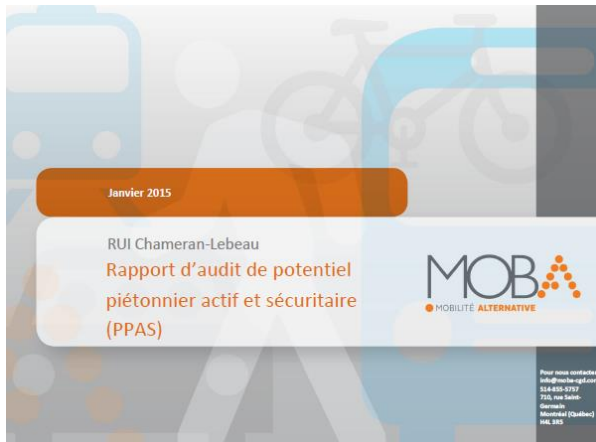
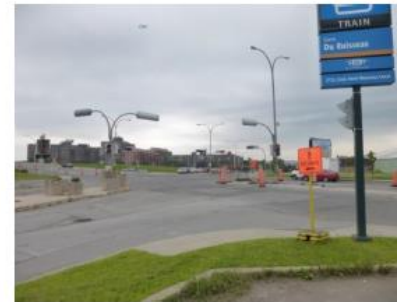
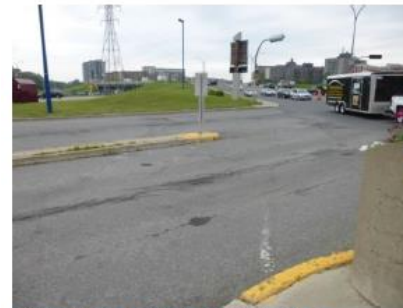
Figure 6 : La configuration de l'intersection des boulevards Henri-Bourassa et Jules Poitras n'est pas adéquate pour les piétons. On dénote entre autres des problématiques au niveau du bateau pavé sur la traverse nord, une interdiction de passer sur la traverse est, peu de temps pour la traverse piéton au coin sud-est de l'intersection, des lignes d'arrêt et des priorités piétonnes non respectées.

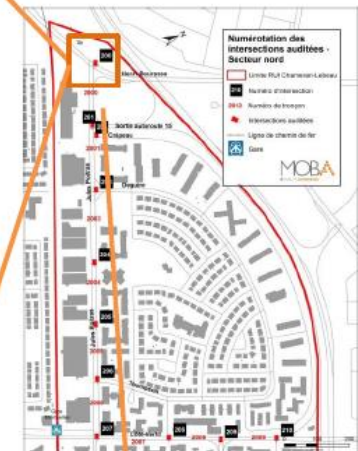
Figure 7 : Lors de l'étude, le bateau pavé de la traverse nord n'était pas aligné avec le passage piéton presque totalement effacé de l'intersection des boulevards Henri-Bourassa et Jules Poitras.

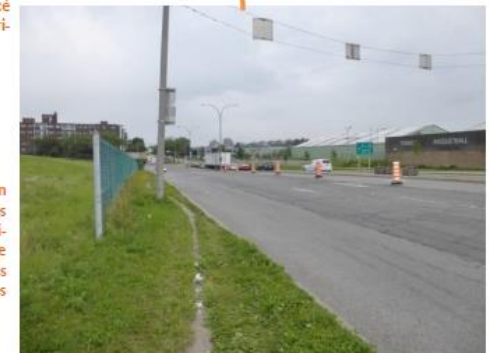
Figure 8 : Le sentier informel sur le tronçon à l'est du boulevard Jules Poitras entre les intersections des boulevards Henri-Bourassa et Jules Poitras et de la sortie de l'autoroute 15 et du boulevard Jules Poitras témoigne d'un besoin de la part des piétons.

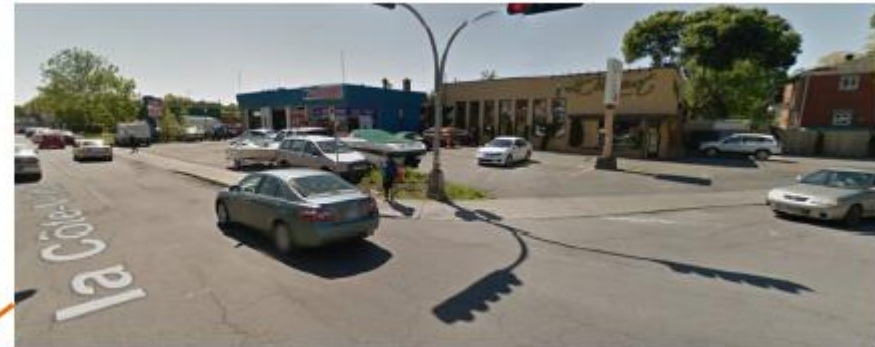
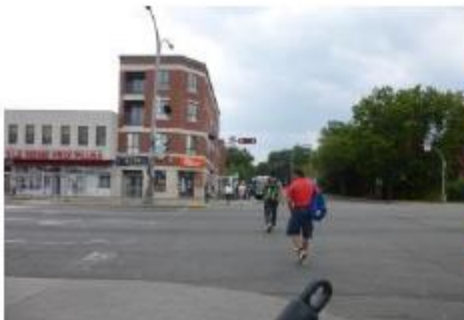
Figure 5 : Le marquage à l'intersection de Côte-Vertu et de Gohier est défectueux, pourtant, il se situe directement en face de la station de métro, une traverse achalandée par les piétons.

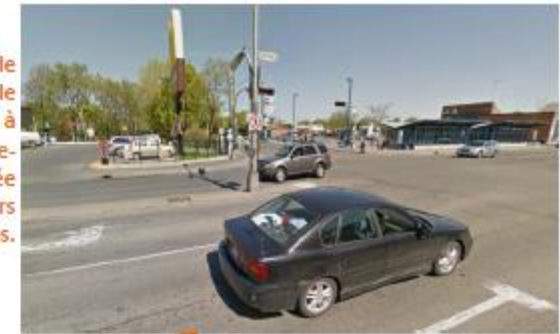
Figure 6 : La traverse ouest de l'intersection de Côte-Vertu et de Gohier est interdite aux piétons à l'instar de l'intersection Côte-Vertu/Saint-Germain pourtant bordée de part et d'autre par des quartiers résidentiels et des arrêts d'autobus. (Source de l'image : GoogleStreet)
